## COMMERCES CORVESY CONTRAINTES et RECOMMANDATIONS

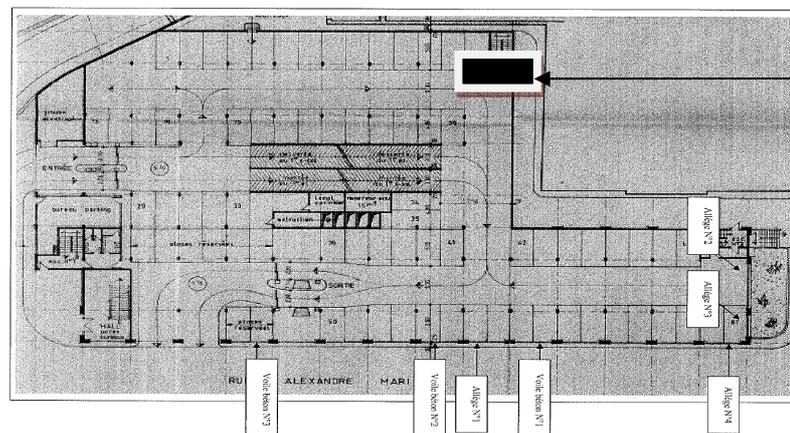
### REPERAGE DES VOILES ET ALLEGES AUSCULTEES PAR LE CEBTP

Les armatures des allèges sont constituées d'une seule nappe d'acier au centre, dont les sections d'acier sont variables.

Il n'a pas été détecté d'éléments structurels porteurs dans les allèges auscultées.

**Leur démolition n'engendre pas la nécessité de mettre en œuvre des renforts structurels.**

- **Cependant après analyse des voiles béton du RDC**, il apparaît que ces voiles participent au contreventement du bâtiment. **En conséquence leur démolition est à proscrire.**
