## COMMERCES CORVESY CONTRAINTES et RECOMMANDATIONS

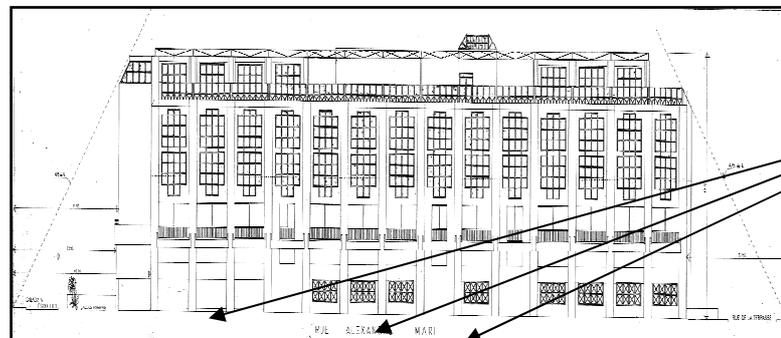
### REPERAGE DES VOILES ET ALLEGES AUSCULTEES PAR LE CEBTP

Il a été demandé au CEBTP de vérifier la fonction des 3 voiles du RDC et des allèges sous claustras du RDC.
